Ilmatar Energy Oy

Takiankankaan-Hukkalansalon tuulivoimahanke, Puolanka ja Paltamo

Luonto- ja linnustaselvitys

11.6.2023

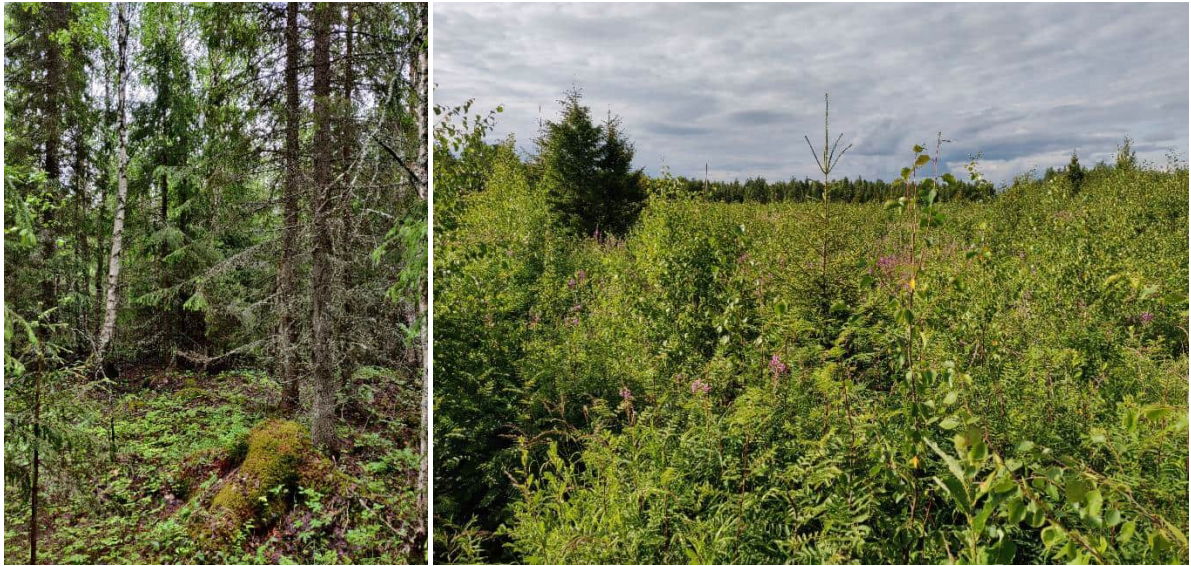
Kuva 7. Takiankankaalla metsät ovat intensiivisessä metsätalousskäytössä ja puustoltaan tasaikäisiä, hakkuuaukkoja on paljon, ja lahoppuuta esiintyy vain niukasti. Hankealueen keskiosassa on tuoreita ja paikoin lehtomaisia kankaita sekä mustikkaturvekankaita. Kuvassa lehtomaisen kankaan nuorta kasvatusmetsää (vas.) ja mustikkaturvekankaan taimikkoa (oik.)

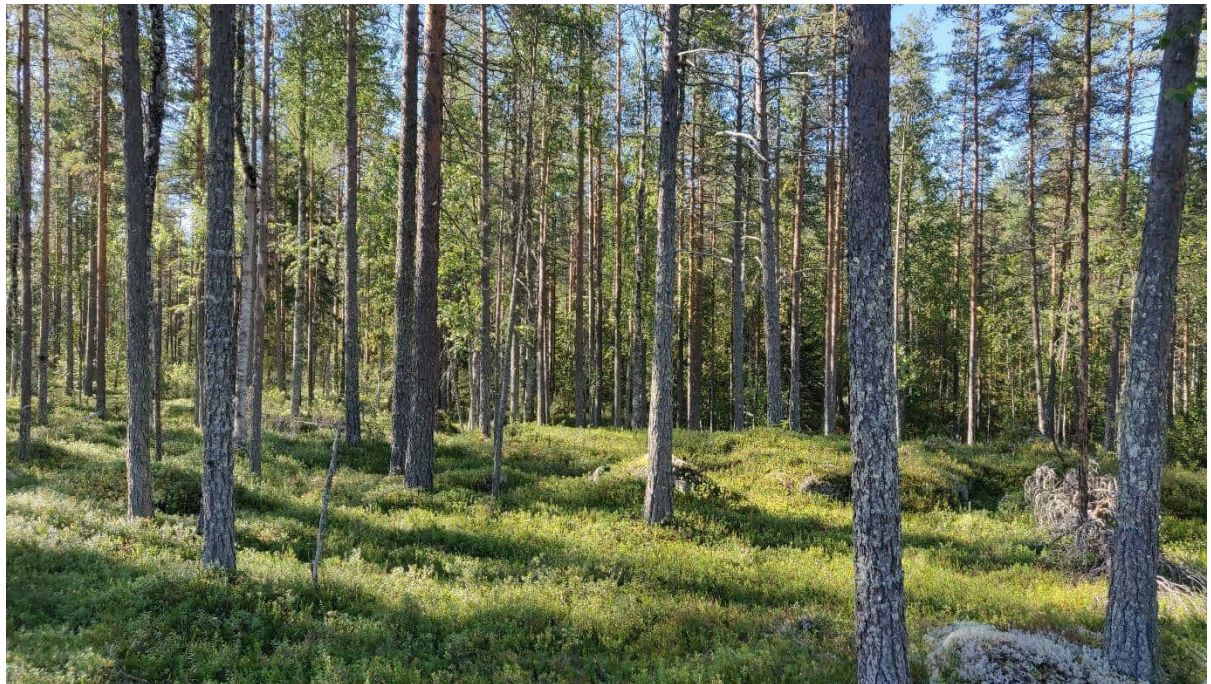
Kuva 8. Takiankankaan hankealueen kankailla vallitsevat kuivahkon kankaan kasvatusmetsät hankealueen keskiosaa lukuun ottamatta. Kuvassa Takiankankaan laidan varttunutta kasvatusmetsää.

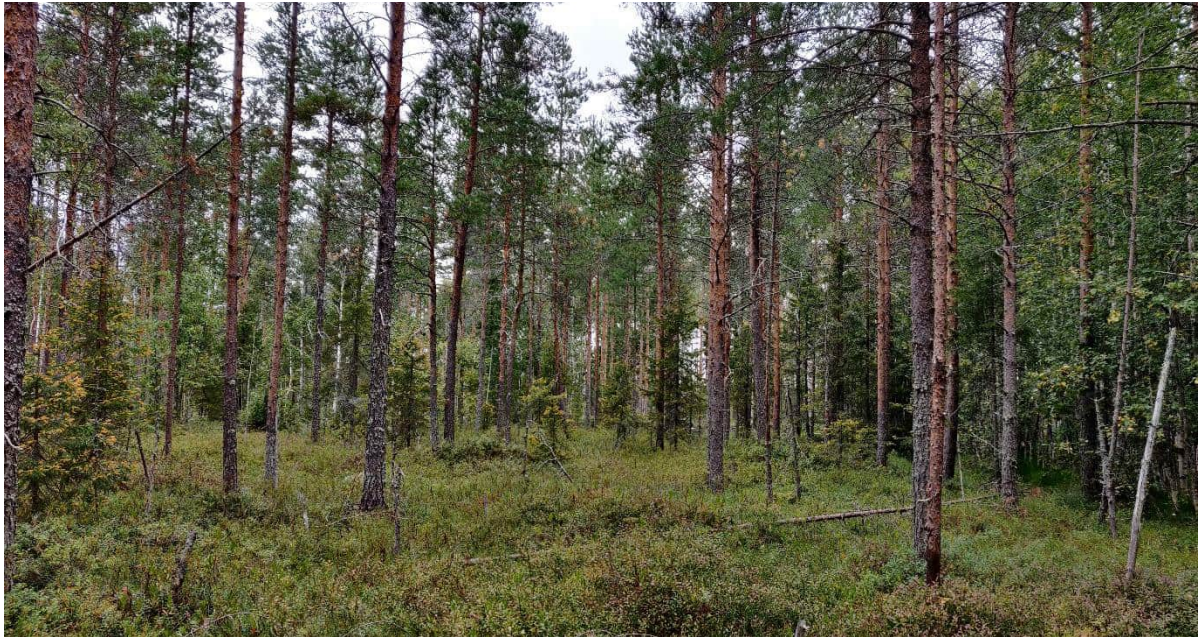
Kuva 9. Takiankankaalla vallitsevat suometsät, ja tavallisia ovat mm. tyypin II puolukkaturvekankaat.

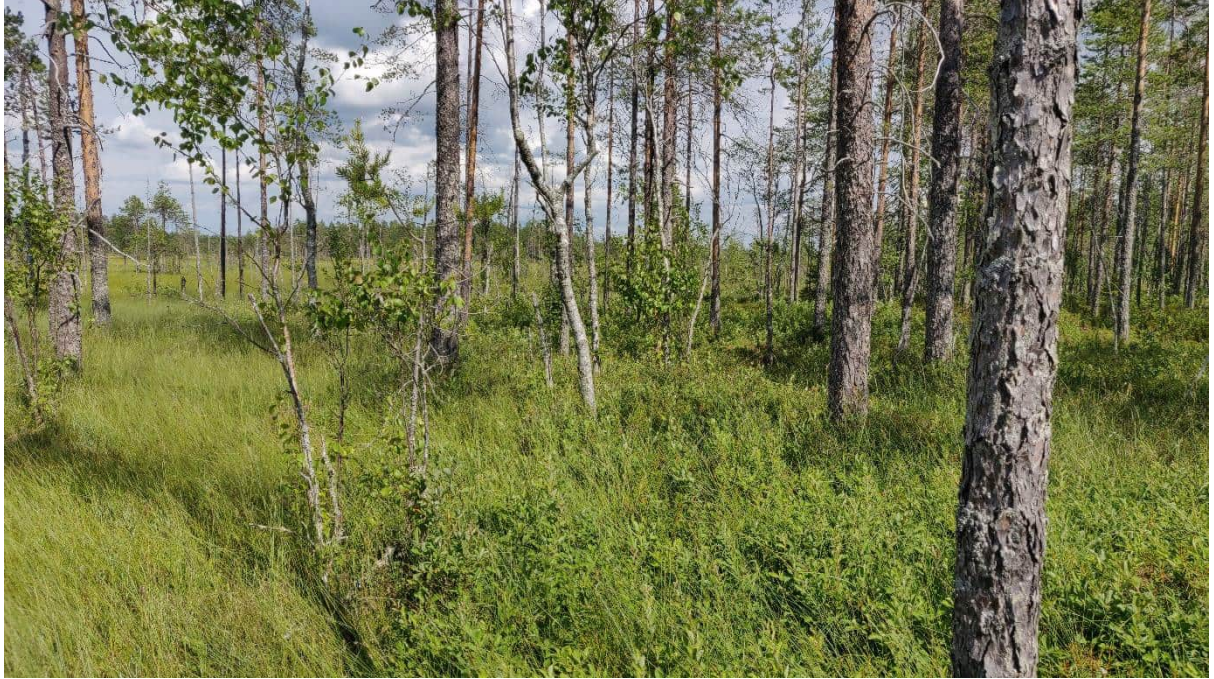
Kuva 10. Suolunnon arvoja on Takiankankaan hankealueella erityisesti sen pohjoisosassa, joka on osin Joutensuon Natura-alueella. Kuvassa Joutensuon luonnontilaista kangasrämelaidetta.

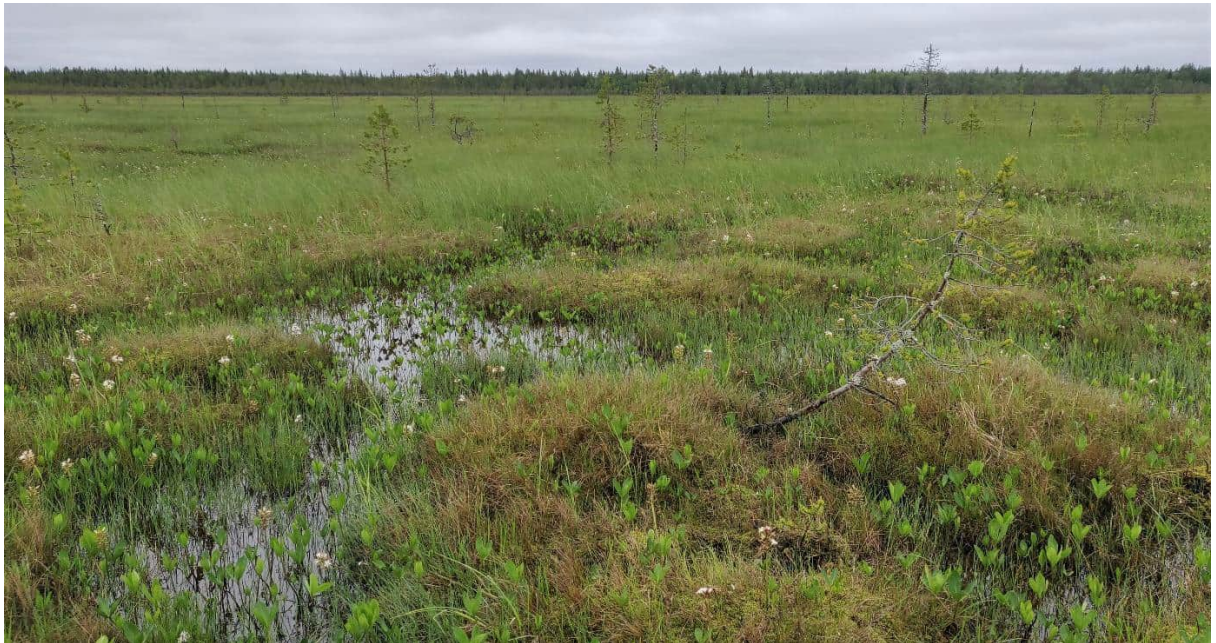
Kuva 11. Heinisuon aapasuo-osalla vallitsee mesotrofinen rimpineva; jänkeillä on kalvakkasaranevaa.

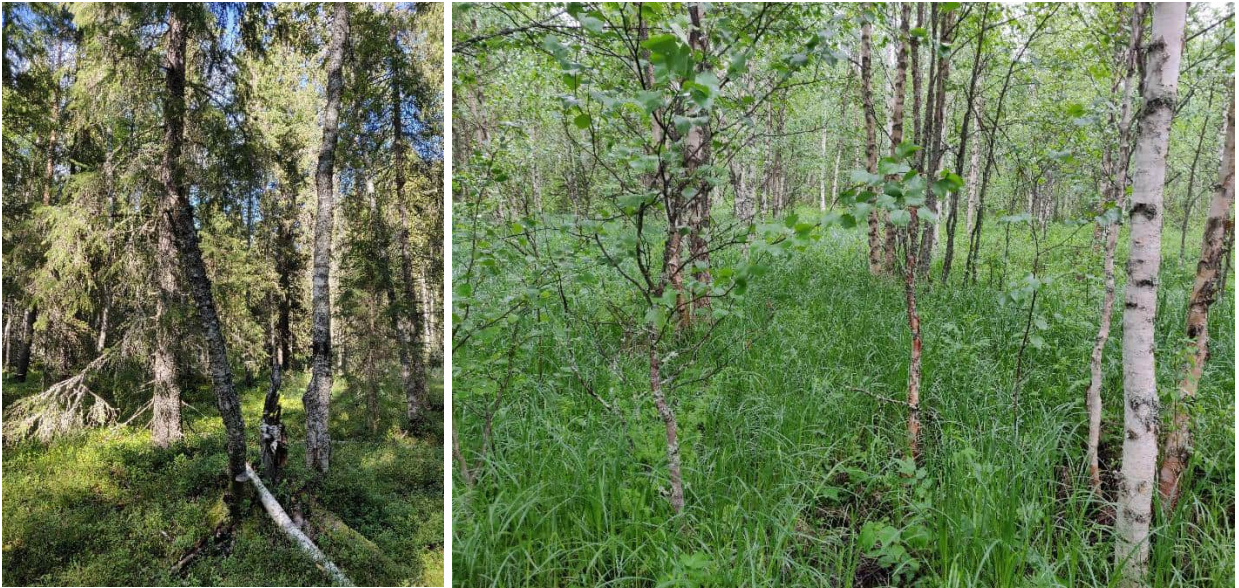
Kuva 12. Vanhan Liminpuron varressa on pienialaisesti kohtuullisen luonnontilaista mustikkakorpea (vas.) ja Heinisuolle laskevan puron varressa luhtaista, ruohokorpeen vaihettuvaa kasvillisuutta (oik.).

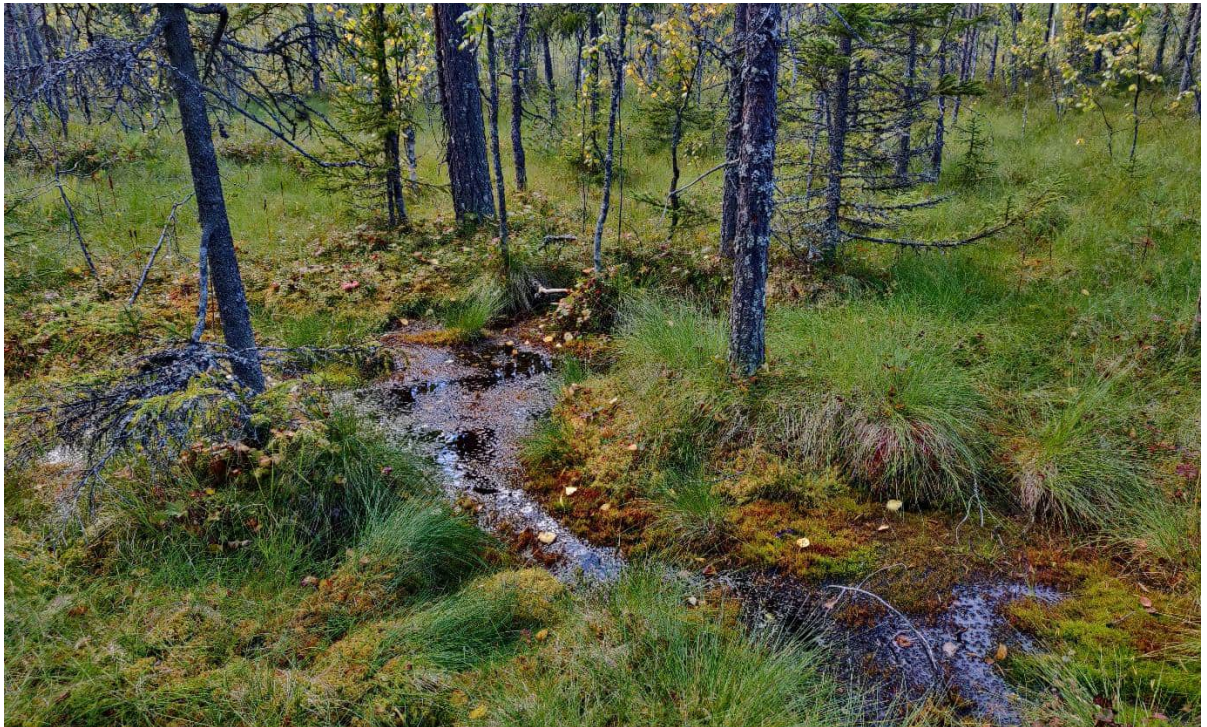
Kuva 14. Takiankankaan hankealueella on vain vähän lähteitä. Kuvassa Turkkivaaran eteläpuolinen mesotrofinen lähde.

Hankealueella esiintyy hieman lähteisyyttä. Turkkivaaran soilla havaitut pari mesotrofista lähde ovat luonnontilaisia, mutta eivät antoisia; niiden pohjaveden muodostumisalue Turkkivaaralla on pieni. Lisäksi hankealueen länsiosassa on muutama Takiankankaalta ja Liminkankaalta pohjavetensä saava, ojitusten vuoksi hieman heikentynyt mutta ennallistamiskelpoinen mesotrofinen lähde.

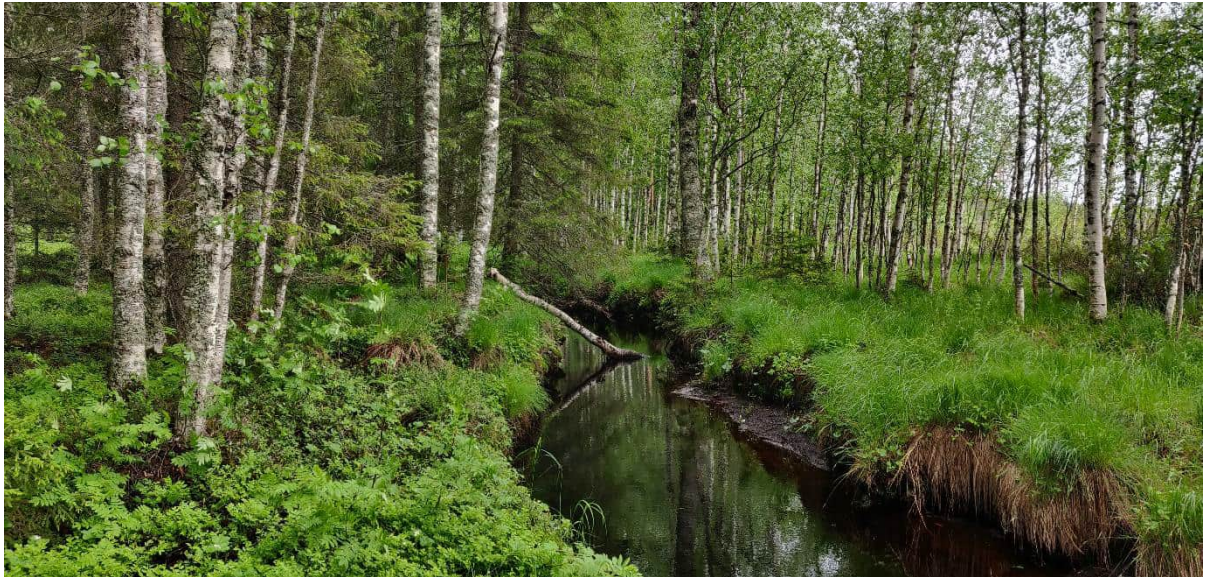
Kuva 15. Heinipuron uomaltaan luonnontilaista osaa.

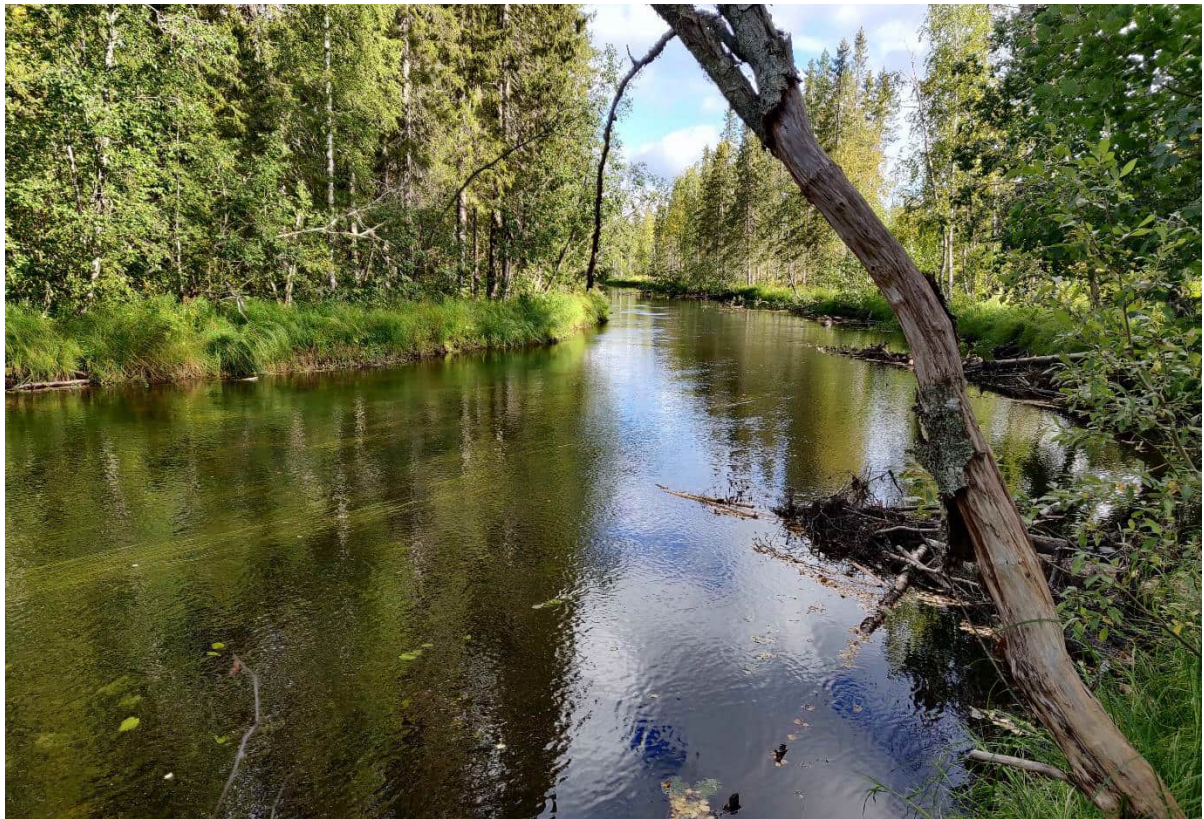
Kuva 16. Takiankankaan hankealueen itäreunalla on luonnontilaltaan hyvin säilynyt Kongasjoki, jonka itäpuolen suojavyöhykkeellä on vanhaa metsää.

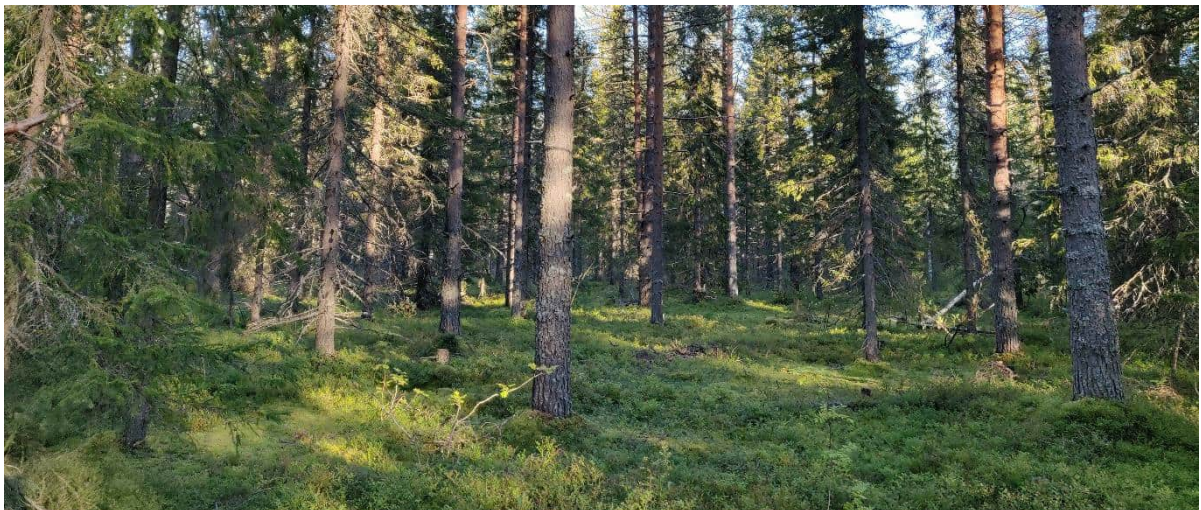
Kuva 17. Hukkalansalon kankailla vallitsevat tuoreen kankaan kasvatusmetsät.

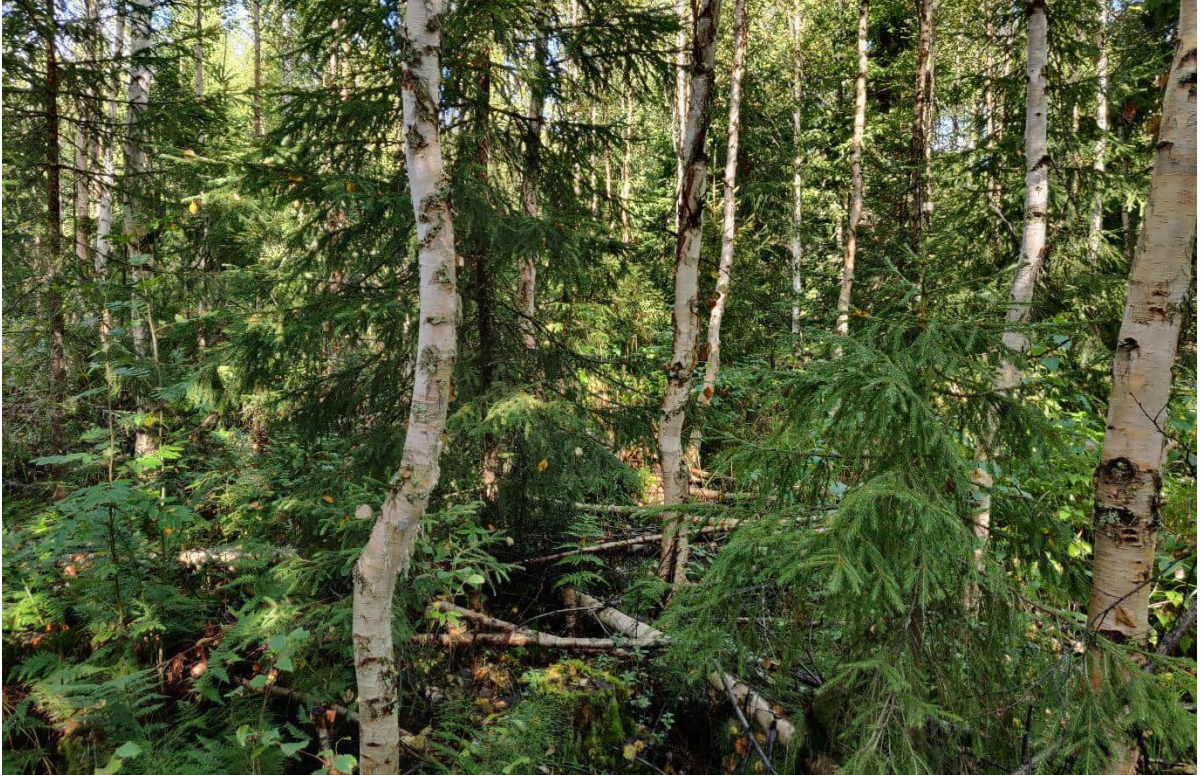
Kuva 18. Hukkalansalossa on reheviä mustikka- ja osin ruohoturvekankaita mm. hankealueen kaakkoisosa, jossa ne ovat ikärakenteeltaan nuoria talousmetsiä.

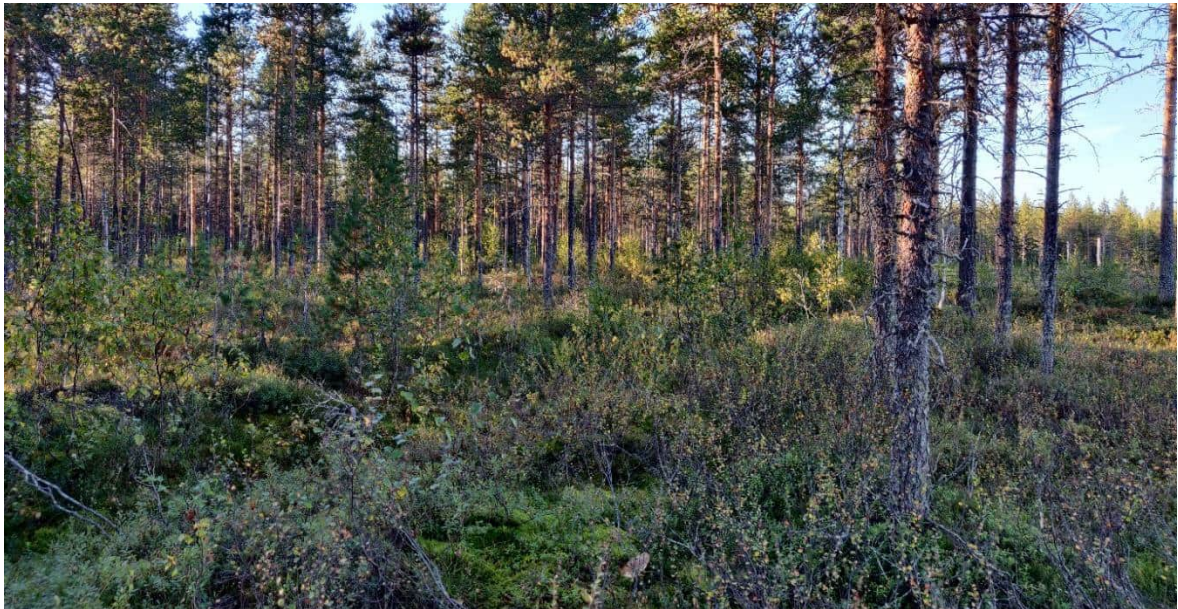
Kuva 19. Hukkalansalon keskiosissa on laajoja karuja turvekankaita, kuten kuvan II-tyyppin varputurvekankaaksi kehittyvää metsää Etäisensuon alueella.

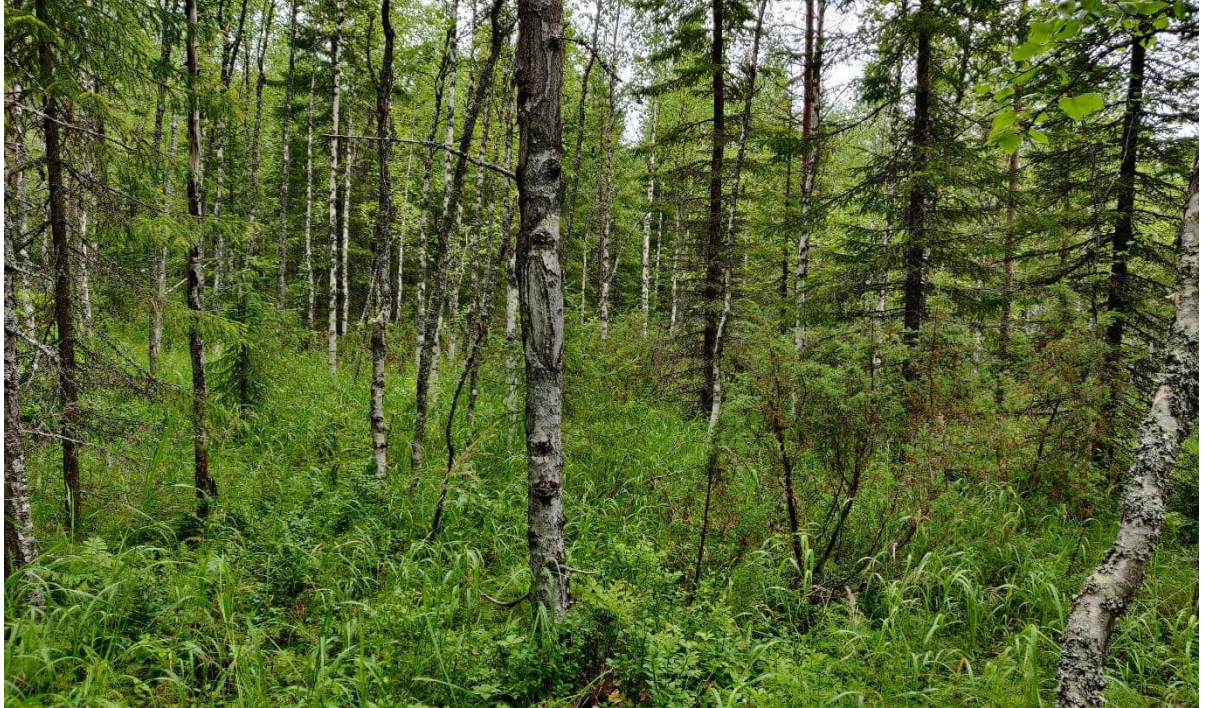
Kuva 20. Pieni osa Julkuvaaran talousmetsistä on ojittamattomia korpia, kuten kuvan kapea ruohomustikkakorpi tuoreen kankaan rinteellä.

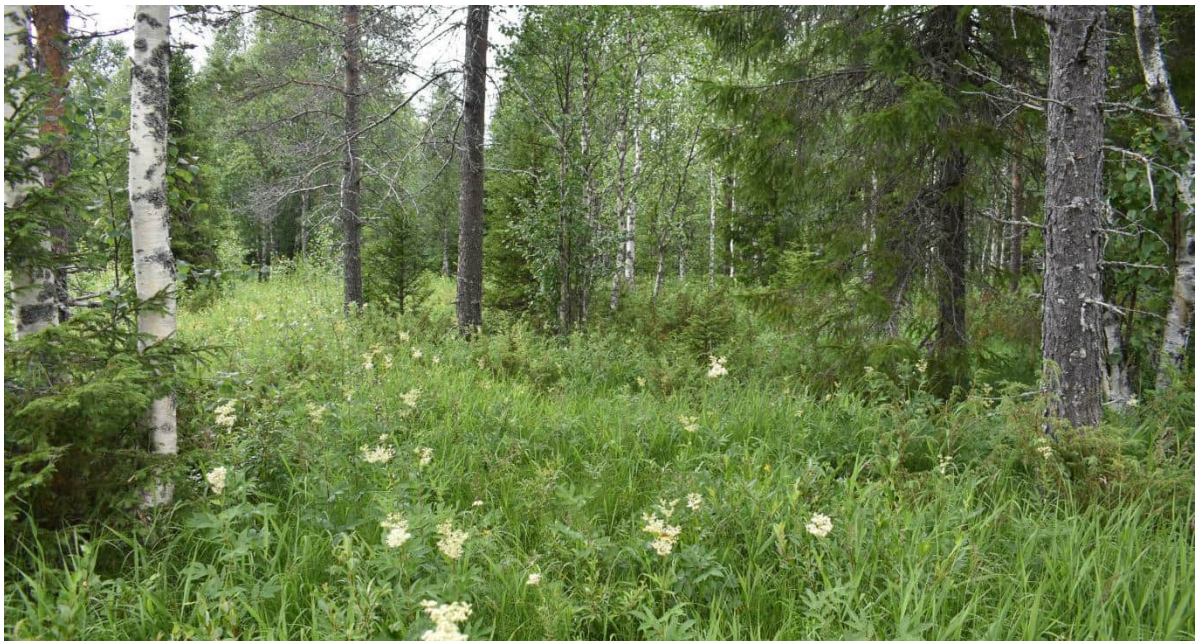
Kuva 21. Pienijoen varrella, Hukkalansalon itäosissa, esiintyy reheviä lehtojen ja lehtokorpien kasvupaikkatyyppisiä, jotka ovat nykytilassa puustoltaan avoimia, nuoria-varttuneita talousmetsiä.

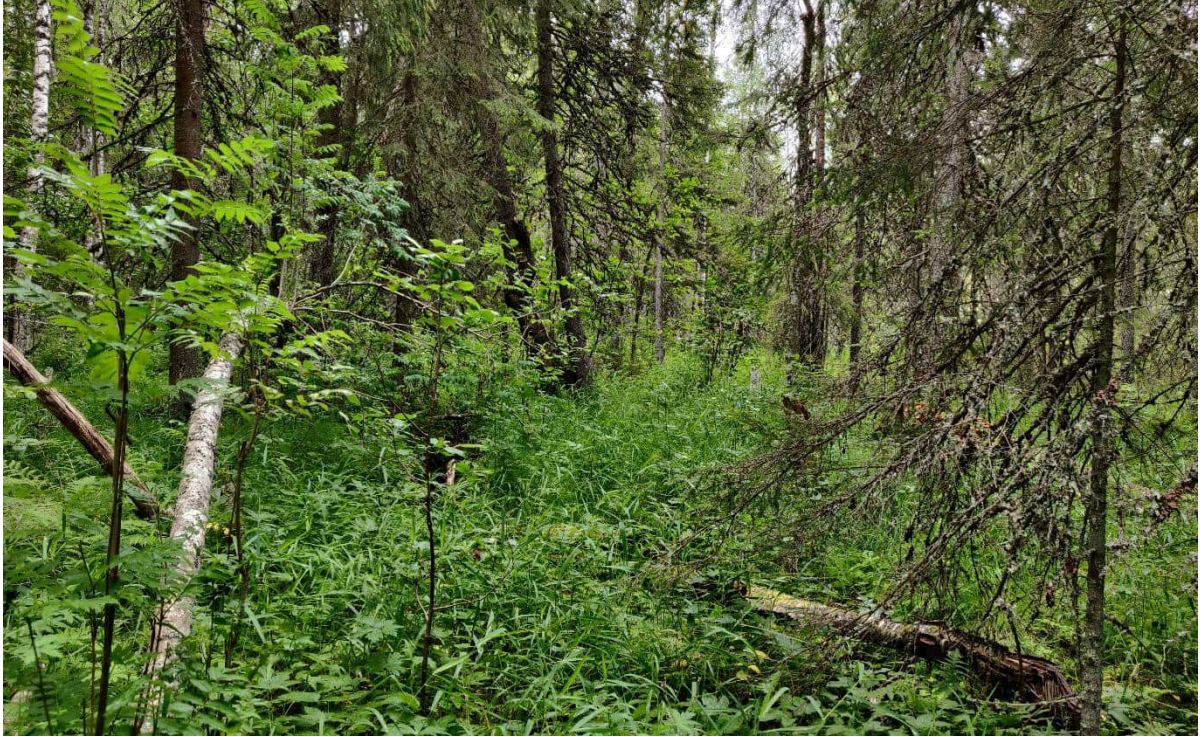
Kuva 22. Hukkalansalon puronvarsille ovat tyypillisiä ruohokorvet, jotka ovat paikoin edustavia, kuten tämä lahpuustoinen luhtainen ruohokorpi Luhdanpuron varrella.

Kohtuullisen laaja ja luonnontilaltaan ympäristön kankaiden hakkuista huolimatta hyvin säilynyt korpikohde on Luhdanpuron ja siihen laskevien norojen varret, joilla ruohokorpien tila vaihtelee edustavista, vanha- ja lahoppuustoista aikanaan hakkuiden heikentämiin, puustoltaan nuorempiin; suurimmaksi osaksi ruohokorpien tila on heikentynyt. Isolehdon puron varressa on puolestaan lahoppuustoista metsäkortekorpea. Hukkalanpuron ja Pienijoen varressa on paikoin säästettyjä suoja- vyöhykkeitä, joilla esiintyy eri korpityyppejä ruoho- ja lehtokorvistä mustikkakorpiin, mutta suurelta osin uomien varret ovat metsätaloustäytössä. Hankealueen kaakkoisosassa niiden varret ovat olleet niittykäytössä 1950-luvun ilmakuviin perusteella (Maanmittauslaitos, 2023); nykyisin niityt ovat umpeenkasvaneet, eikä luonnontilaisia korpiä esiinny. Hankealueen rehevässä kaakkoisosassa on kuitenkin liito-oravan elinympäristönäkin toimiva, vanhapuustoisen mustikkakorven kohde sekä pieni lähteisen ruohokorven luonnehtima luontokohde, ja Kortepuron varrella on vanhapuustoista mustikkakorpiojikkoa. Hukkalansalon kangasmaan eteläpuolisella alueella on viitteitä entisistä lähdekorvistä, jotka ovat nykyisin ojikko- ja turvekangasalueita.

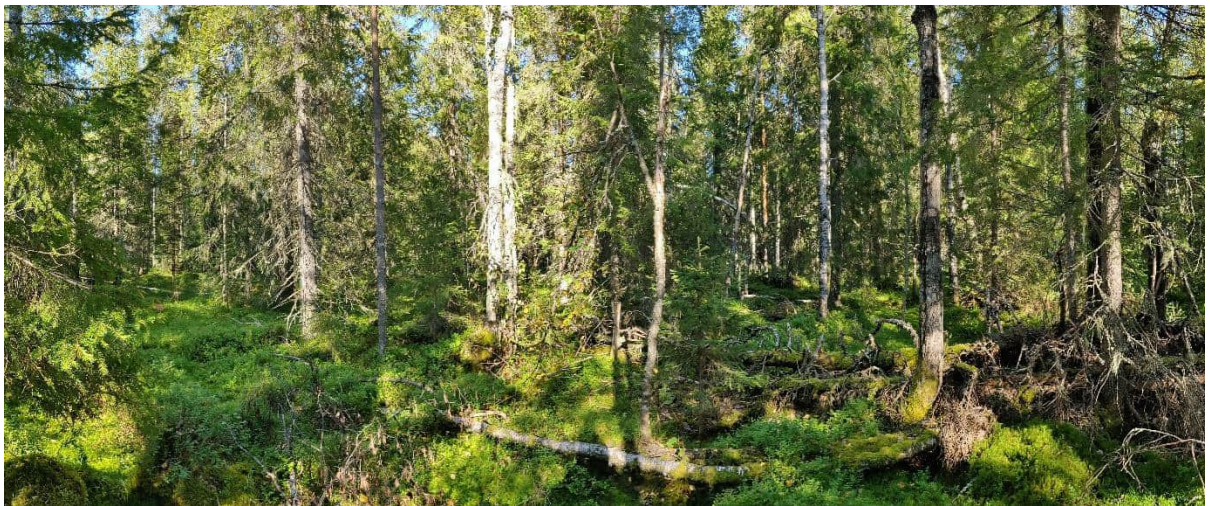
Kuva 23. Jorospuron varressa on edustavia, lahpuustoisia kangaskorpia.

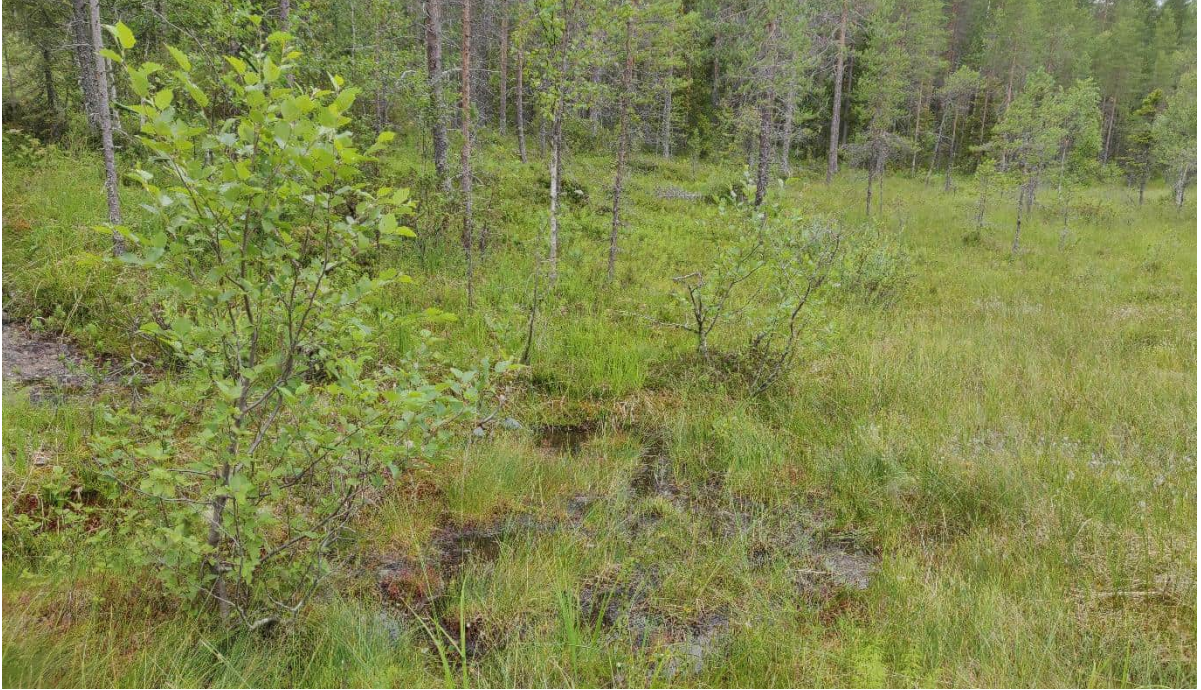
Kuva 24. Luhdanpuron eteläpuolen suon länsipää on lähteinen, ja sillä on lähteikön lisäksi suon laidan tihkupintaa, joka vaihtuu lettonevarämeeseen.

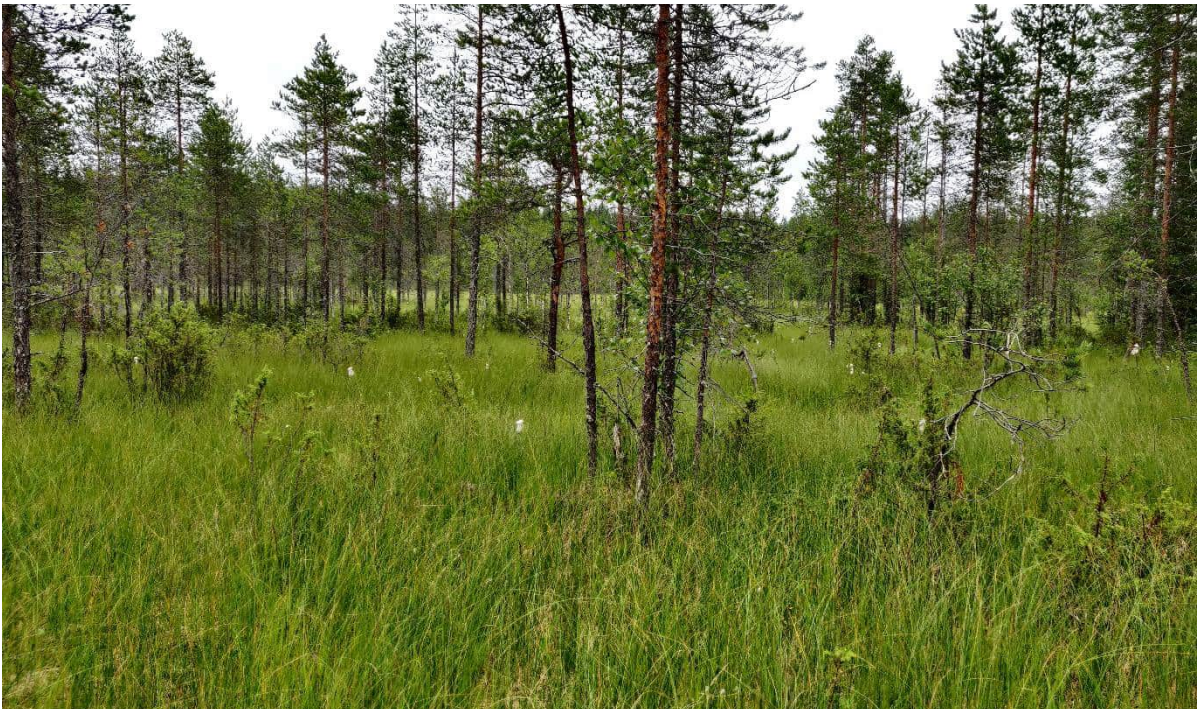
Kuva 25. Kuohusuolla ovat Hukkalansalon ainoat letot ja alueella esiintyy lettorämelaiteita.

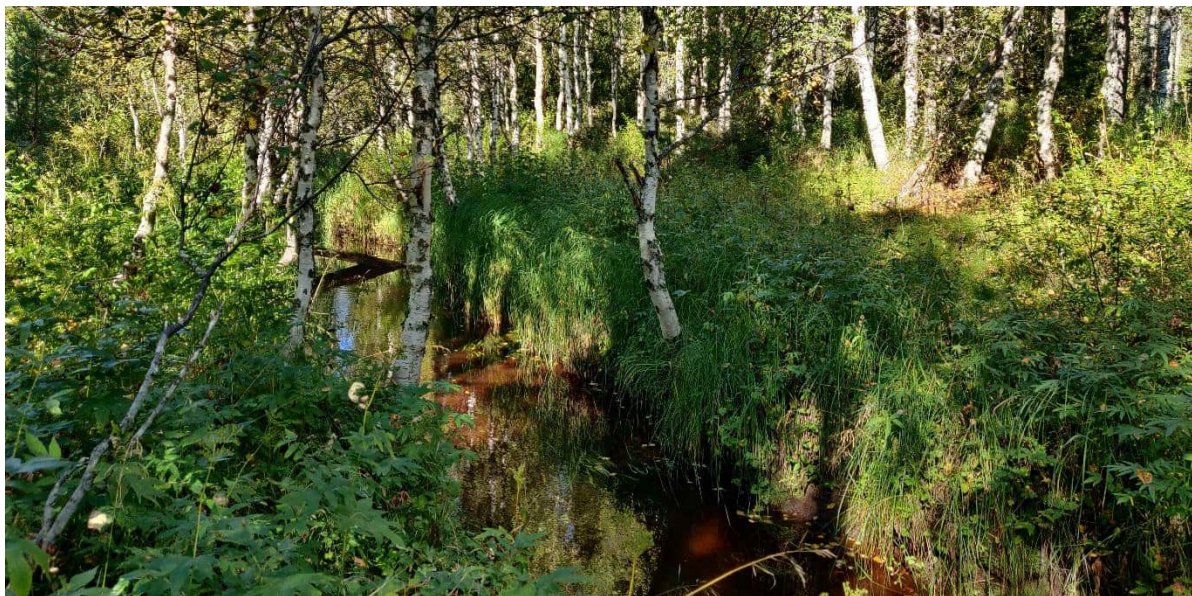
Kuva 26. Hukkalanjoki on voimakkaasti ojituksen kuormittama, ja sen uomaa on paikoin perattu.

Hankealueella virtaa kolme isompaa puroa tai pikkujokea: Hukkalanpuro, alaoastaan Hukkalanjoki, Pienijoki ja Torkkolanpuro-Kortepuro. Niistä isoin on Hukkalanjoki, muut ovat helposti jalan ylitettäviä puroja. Purojen uomia on oikaistu ja niihin on johdettu runsaasti metsäoimia ja soiden kuivatusvesiä. Paikoin on kuitenkin säilynyt uomaltaan ja rantavyöhykkeeltään luonnontilaisempia osuuksia, joita on huomioitu luontokohteina; purojen voimakkaasti muuttuneet latvaosat on jätetty luontokohderytymien ulkopuolelle. Pienijoen vesi on paikoin yllättävän kirkasta, ja sen sora- ja kivipohjaisilla osuuksilla on jäljellä potentiaalista raakun (*Margaritifera margaritifera*, EN, koko maassa rauhoitettu, erityisesti suojeltava, luontodirektiivin liitteiden II ja V laji) elinympäristöä. Pienemmät purot ovat ojitetuilla alueilla jo kauttaaltaan muuttuneita, esimerkiksi Etäisensuolta laskevan Jorospuron yläosa.

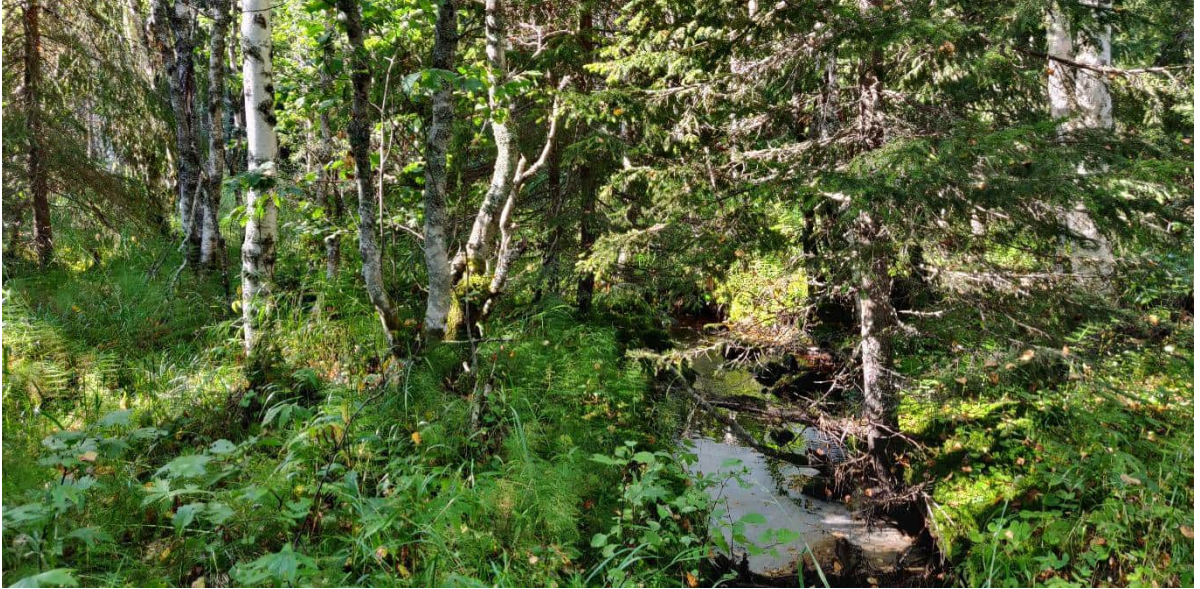
Kuva 27. Pienijoki on osin perattu, kapea puro, mutta siinä on myös uomaltaan kohtuullisen luonnontilaisia osuuksia; vesi on paikoin suhteellisen kirkasta valuma-alueen runsaista ojituksista huolimatta.

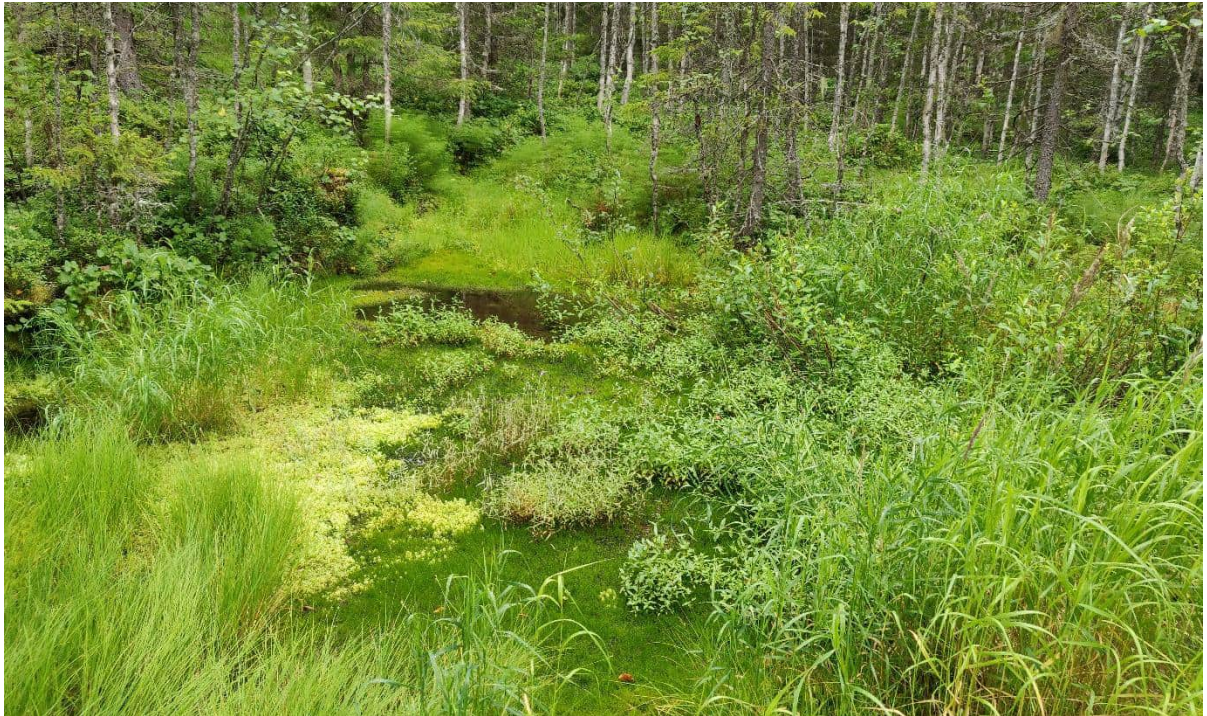
Kuva 29. Etenkin Julkuvaaran seudulla on useita luonnontilaltaan hyvin säilyneitä mesotrofisia lähteitä.

Julkuvaarassa on runsaasti pieniä puroja ja osin lähteisiä noroja, joiden uomaa ei ole muutettu ja joihin laskee vain yksittäisiä metsäoimia; niiden luonnontila on hyvä, ja kohteiden varsia on huomioitu runsaasti myös Suomen metsäkeskuksen (2023) ML 10 §:n mukaisina erityisen tärkeinä elinympäristöinä. Lähteitä esiintyy etenkin Julkuvaaran ja Isolehdon seudulla, ja ne ovat mesotrofisia. Osa lähteistä on luonnontilaisia, VL 2. l. 11 §:n mukaisia kohteita, vaikka ne laskevat alempana metsäoimiin, mutta osa on muuttuneita: esimerkiksi Venäläishetteen vesitalous ja kasvillisuus ovat kärsineet ojituksen, ja Happulammen läheistä ojitetulla alueella sijainnutta lähdeä ei enää löydetty. Hankealueen keski- ja itäosassa lähteisyyttä on vähemmän.

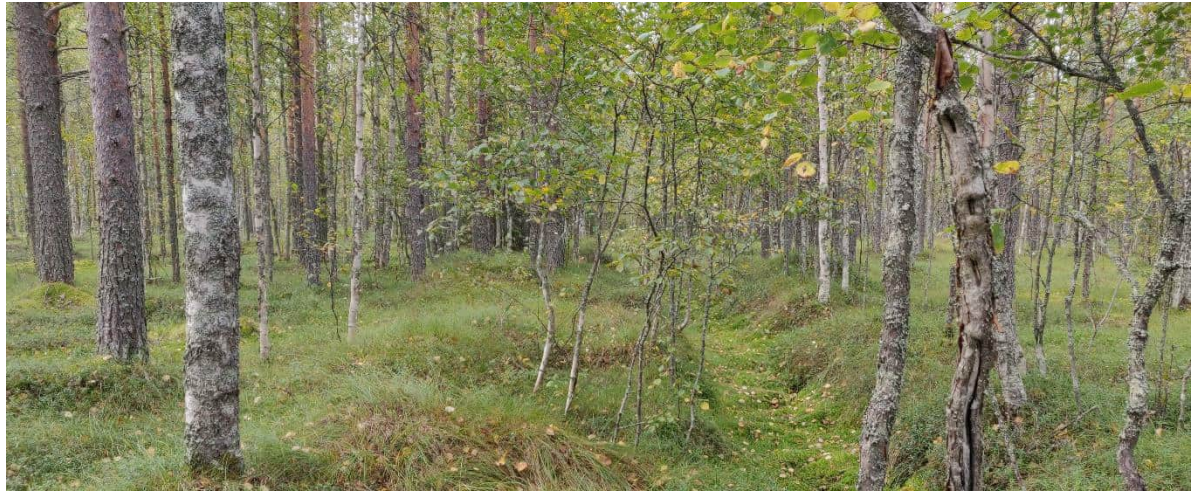
Kuva 32. Takiankankaan ja Hukkalansalon välisistä sähkönsiirtoreittivaihtoehdoista eteläisempi SVE1A sijoittuu laajalti Myhkyrinsuon ja Lakkasuon tyyppin II puolukkaturvekankaille ja niiksi kehittyville muuttumille.

Takiankankaan ja Hukkalansalon välisistä sähkönsiirtoreittivaihtoehdoista pohjoisempi SVE1B sijoittuu Takiankankaan hankealueella Katajaselän pohjoisosista uudistuskypsien, varttuneiden kasvatusmetsien ja vasta uudistushakattujen puolukka- ja mustikkaturvekankaiden yli sekä ylittää Pienen Joutensuon oligotrofisia kalvaka- ja sararämeitä. Pienestä Joutensuosta itään sähkönsiirtoreitti ylittää turvekankaita sekä sivuaa Joutensuon ympäristön metsien (Metsähallituksen ja luontojärjestöjen yhteisten näkemysten mukaisen dialogialueen) arvokasta luontokohdetta, jolla soiden vesitalous on säilynyt lähes luonnontilaisena laitimmaiseen ojaan asti; suotyypeistä laidassa vallitsevat tupasvilläräme, mesotrofinen kalvakkasaraneva sekä kalvakkaneva ja -räme; siellä esiintyy myös kohtuullisen luonnontilaista kangasrämettä ja ruohokangaskorpea, joissa on harsinnan jälkiä mutta kohtuullisesti lahoppuuta. Luontokohteesta koilliseen sähkönsiirtoreitti ylittää Tolpansuon ja Niskansuon mesotrofisten soiden muuttumia ja kuivakoita sekä mustikkaturvekankaiden ja kataja-siniheinäturvekankaiden varttuneita kasvatusmetsiä. Osmankajärven ja Kongasjärven välissä sähkönsiirtoreitti sijoittuu pääosin olemassa olevan voimajohtolinjan viereen, kuivahkojen kankaiden kasvatusmetsiin; se ylittää myös Turisevansuon mesotrofisen rimpinevan sekä Kongasjärvestä Osmankajärveen laskevan Salmenjoen. Olemassa olevalta voimajohtolta etelään sähkönsiirtoreitti ylittää Lummejoen, jonka varrella on tuoretta keskiravinteista lehtoa. Julkunsuon laidassa sähkönsiirtoreitti sijoittuu mustikka-, varpu- ja puolukkaturvekankaille; viereiset kankaat ovat pääosin tuoreita. Hukkalansalon hankealueella sähkönsiirtoreitti ylittää Mäntymäen laidan tuoreiden ja osin kuivahkojen kankaiden kasvatusmetsiä sekä hakkuuaukon, niiden kaakkoispuolisia Lakkasuon karuja turvekankaita sekä tuoreen kankaan hakkuuaukon.

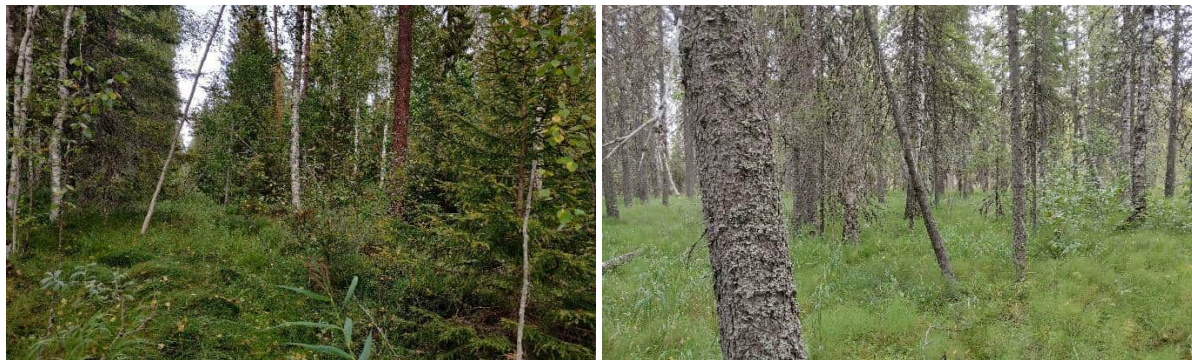
Kuva 33. Takiankankaan ja Hukkalansalon välisistä sähkönsiirtoreittivaihtoehdoista pohjoisempi SVE1B sivuaa Joutensuon ympäristön metsien luontokohdetta, jonka itäpuolella on mm. mustikkaturvekankaita; reunimmainen oja on lähes ummessa (vas.). Reunaosan länsipuolella on vesitaloudeltaan hyvin säilyneitä suotyypppejä, kuten mesotrofista kalvakkasaranevaa ja kuvan vanhapuustoista ruohokangaskorpea (oik.).

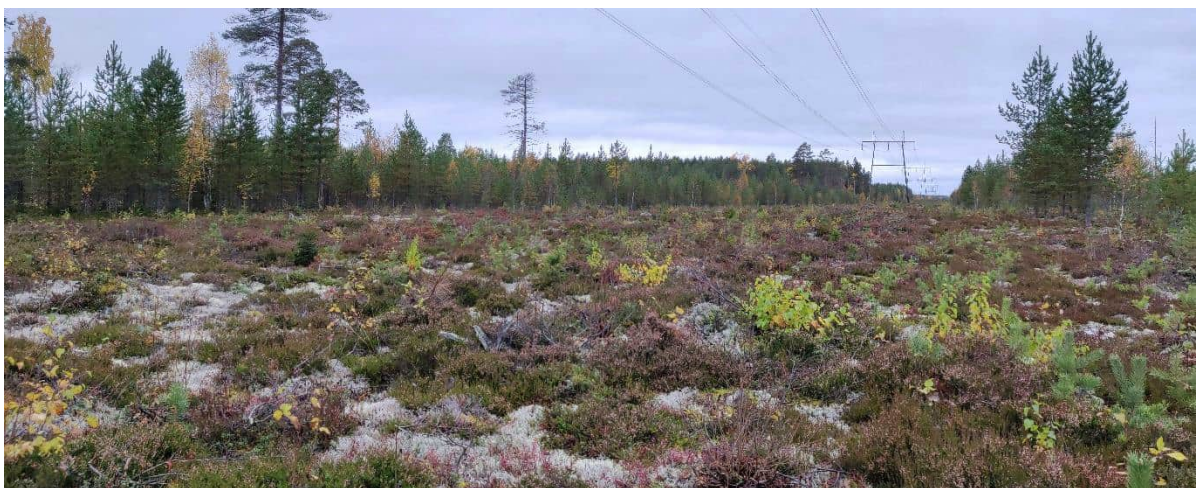
Kuva 34. Nuojuan sähköasemalle suuntautuvalla sähkönsiirtoreittivaihtoehdolla SVE2 vallitsevat kuivahkon kankaan sekä karujen turvekankaiden kasvatusmetsät ja taimikot.

Sähkönsiirtoreitin länsiosa sijoittuu suureksi osaksi hiekka- ja soramaalle, jolla on enimmäkseen kuivahkon kankaan kasvatusmetsiä; myös kuivaa ja tuoretta kangasta esiintyy paikoin. Karut varpu- ja puolukkaturvekankaat ovat tavallisia ja kankaat osin soistuneita, kangasrämeen suuntaan vaihettuvia, mutta metsätaloustaloudessa. Kortesuon pohjoispuolen kankaalla on laajoja hakkuuaukkoja, ja pieniä pallosara- ja kangasrämeen luonnehtimia soita on myös hakattu. Kankarinsuon eteläpuolella sähkönsiirtoreitti ylittää varputurvekankaita ja luonnontilaltaan heikentyneen rahkarämeen. Siitä länteen vaihtelevat karut varputurvekankaan ja kuivahkon kankaan kasvatusmetsät, mutta Kangasnevan varputurvekankaan laidalla on myös viitteitä lähteisyydestä; luonnontilaisia lähteitä alueella ei kuitenkaan ole. Sähkönsiirtoreitti ylittää Mustasuo-Laajannevan laajan aapasuokokonaisuuden, jonka länsipuolella Iso Laajansuon ja Varpuvaaran alueella sillä on rantakaartojen välisten puolukka- ja varputurvekankaiden sekä kuivahkon kankaan kasvatusmetsien ja Varpuvaaran hakkuuaukon luonnehtimaa aluetta; reitti ylittää myös Varpuojan, joka saa vettä Laajankankaan laidan lähteistä. Sähkönsiirtoreitti ylittää Rahkasuon sen oligotrofisen lyhytkorsirämeen vallitsemasta pohjoisosasta; Rahkasuon länsipuolella on varttuneen kasvatusmetsän kuivahkoa kangasta sekä varpu- ja puolukkaturvekankaita.

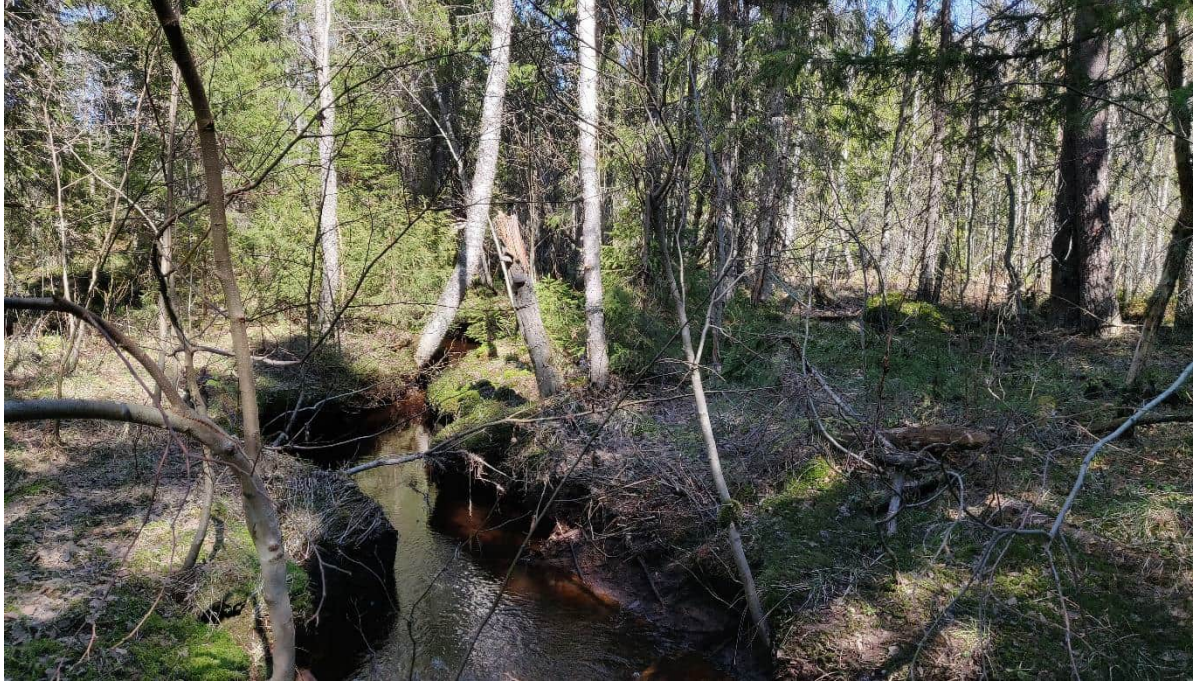
Kuva 35. Kiviojan varren ruohokorpea Nuojuan sähköasemalle suuntautuvalla sähkönsiirtoreittivaihtoehdolla SVE2, jonka länsiosassa on Oulujokeen laskevia, hiekkaiseen maahan uurtuneita puroomia.

Kiviojankankaalta länteen sähkönsiirtoreitti ylittää kuivahkon kankaan ympäröimiä, hiekkaiseen maahan uurtuneita purouomia, joiden varrella on ruohokorpia: Kiviojan, Otermanojan ja Lamminahon viereisen puron. Oulujoen ylityskohdassa on jyrkkä törmä, ja sen länsipuolella reitti sivuaa Törmälän noroa. Reitti ylittää osin metsätaloustaloudessa olevia pieniä rämeitä, kuten tupasvillarämeitä, sekä pienen pellon ja Lamminahon tilan peltojen pohjoisosia; sille ei sijoitu perinnebiotooppeja. Nuojuan sähköaseman itäpuolella sähkönsiirtoreitti sijoittuu tuoreen kankaan uudistuskypsään talousmetsään.

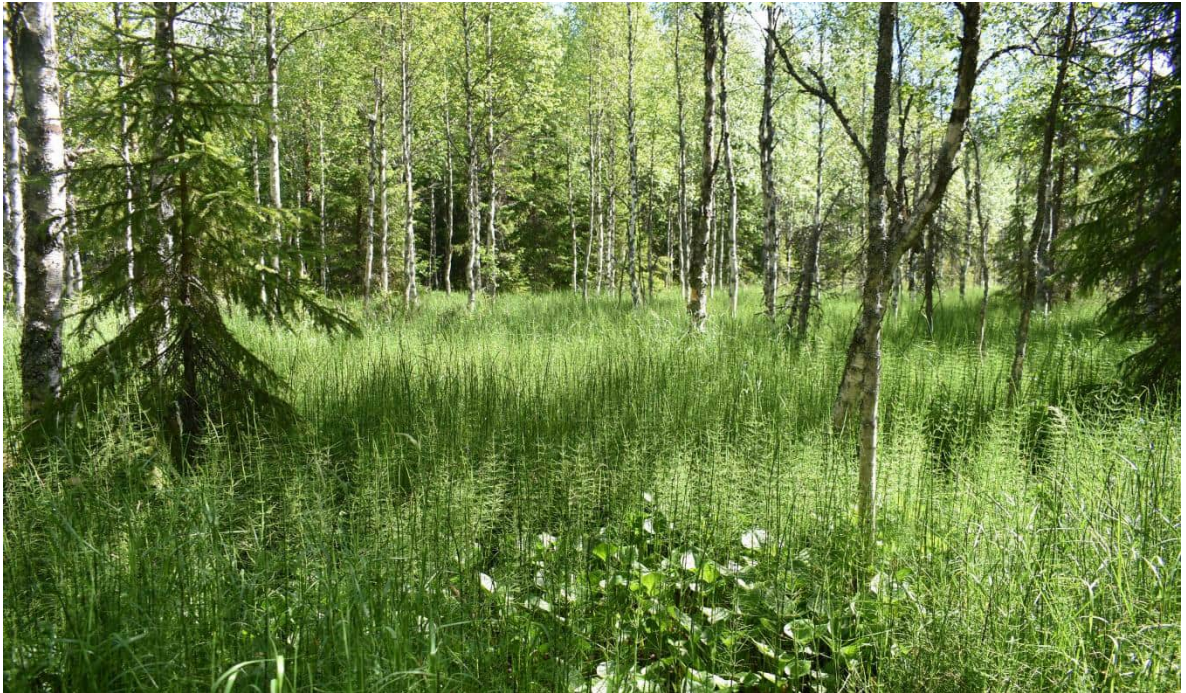
Kuva 40. Luontokohde HS30, luhtanevaporpea.
