Ilmatar Energy Oy

Takiankankaan-Hukkalansalon tuulivoimahanke, Puolanka ja Paltamo

Luonto- ja linnustaselvitys

11.6.2023

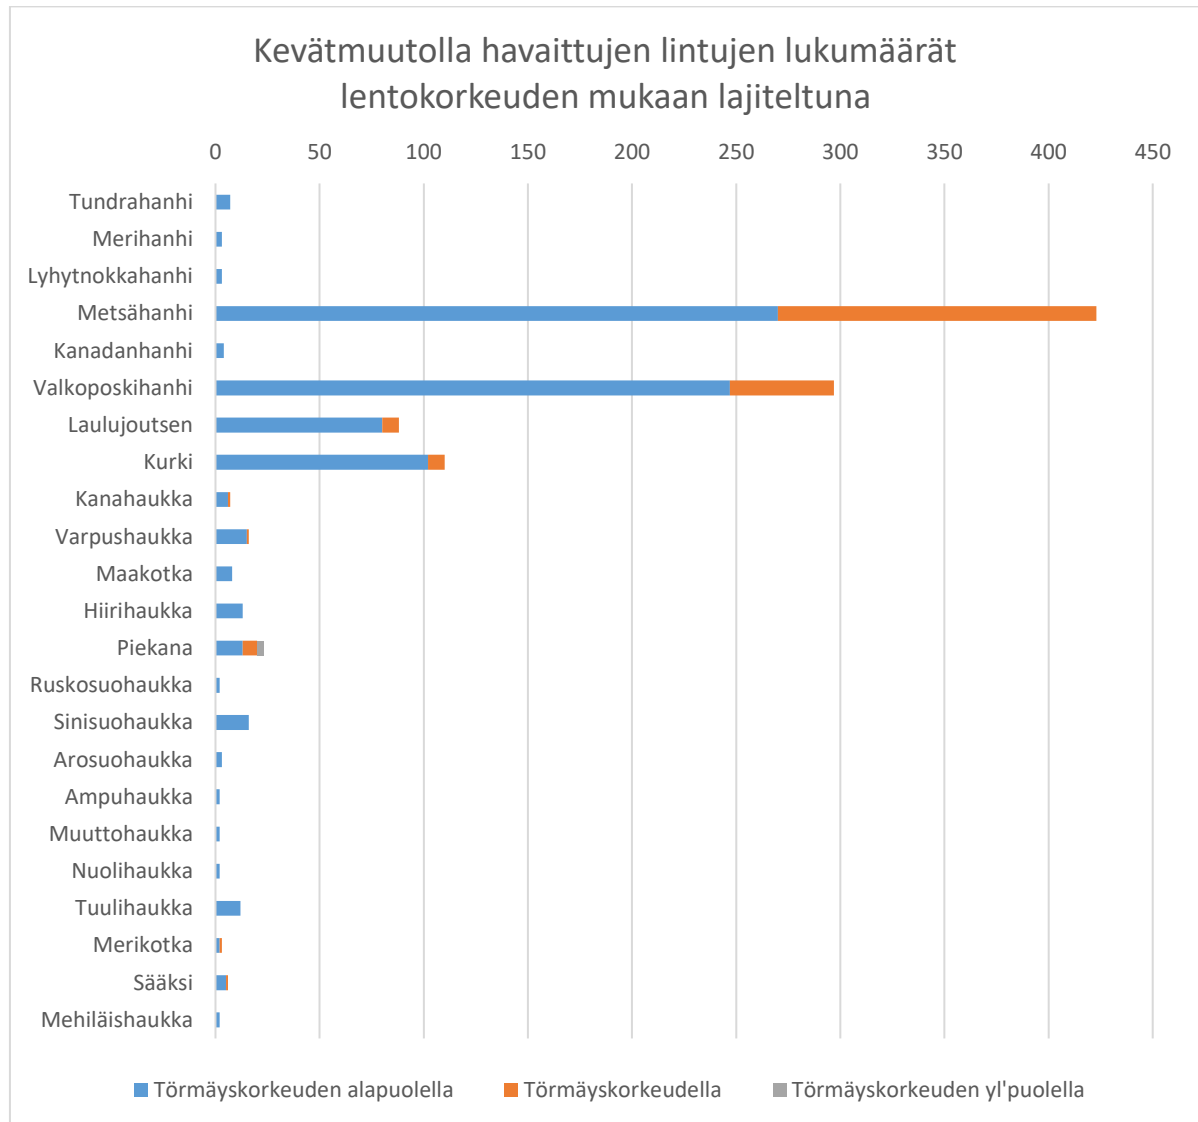
Kuva 47. Kevätmuuton seurannassa havaittujen lintujen lukumäärät lajeittain lentokorkeuden mukaan lajiteltuna.
